## Nota de prensa

### **EL CAMINO DE ACCESO A AMETZAGAINA, A PUNTO**

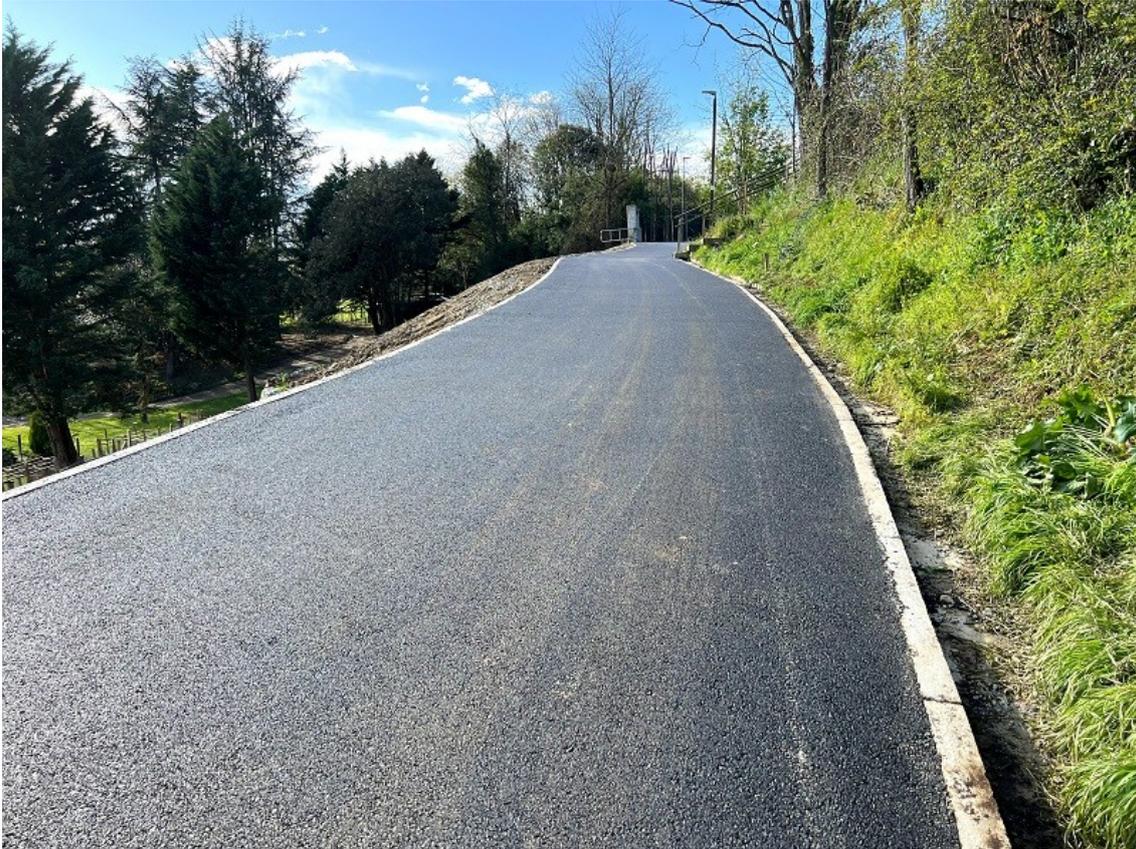
Este camino se agrietó y derrumbó el pasado 24 de enero, generando una grieta que alcanzó los 50 metros de longitud desde el acceso por Beharko.

Se ha colocado una escollera de roca de cerca de 40 metros de longitud y 5 metros de alto para asegurar la estabilidad del camino. Ya se ha asfaltado el mismo y solo queda colocar una barandilla de madera de protección ante posibles caídas, ha señalado el concejal de Mantenimiento Urbano, Carlos García.
